Promasens (FR): incendie d'une ampleur exceptionnelle

Un moulin est ravagé par les flammes

Le mardi 23 décembre 2008, un incendie d'une extrême violence a mobilisé plus de 120 sapeurs-pompiers du CSPI Glâne-Sud, du SDIS Oron-la-Ville, du CR de Romont et du SIS de Lausanne.

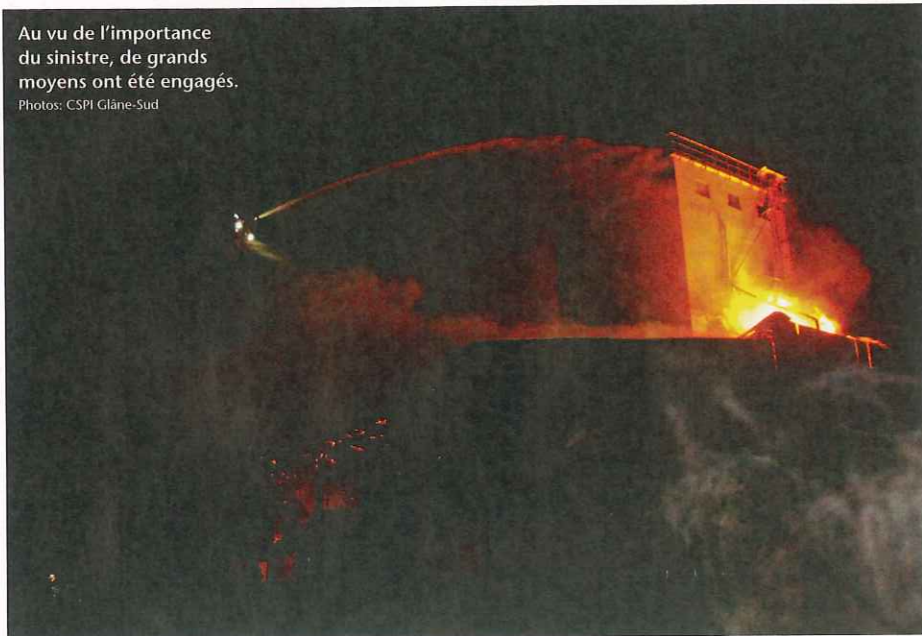
Au vu de l'importance du sinistre, de grands moyens ont été engagés.
Photos: CSPI Glâne-Sud

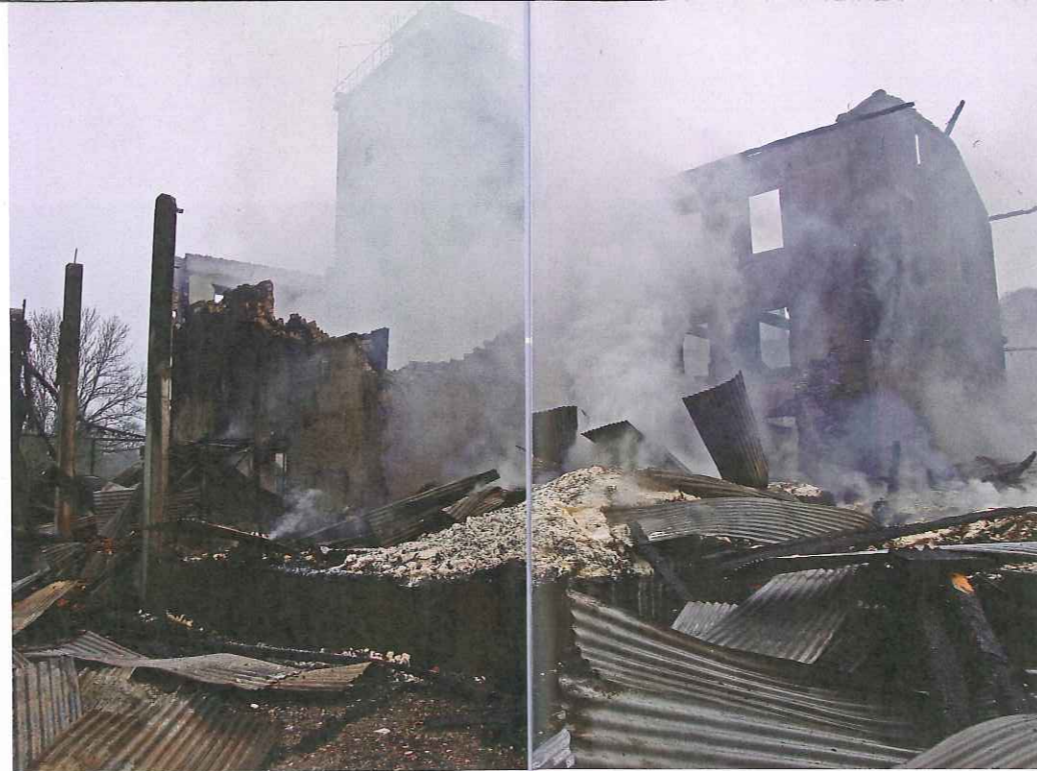
Un spectacle de désolation.

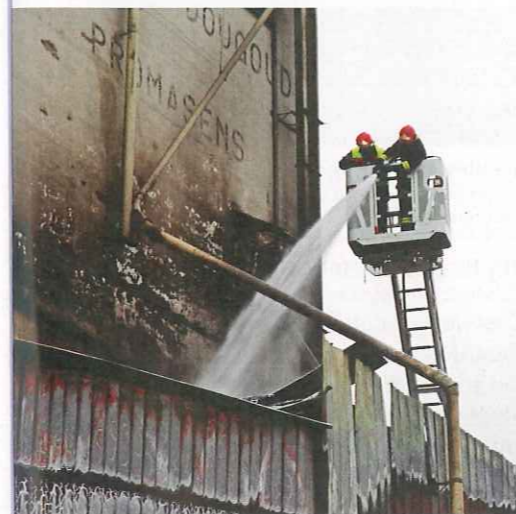
Mission de refroidissement depuis l'échelle automobile.

Il est 23 h 45 lorsque le SDIS d'Oron-la-Ville arrive sur le lieu de l'intervention. La mission est donnée au CR de refroidir le silo de stockage (tour en béton) au moyen de l'échelle automobile. Le TP est alimenté au moyen de la BH située au coin du jardin.

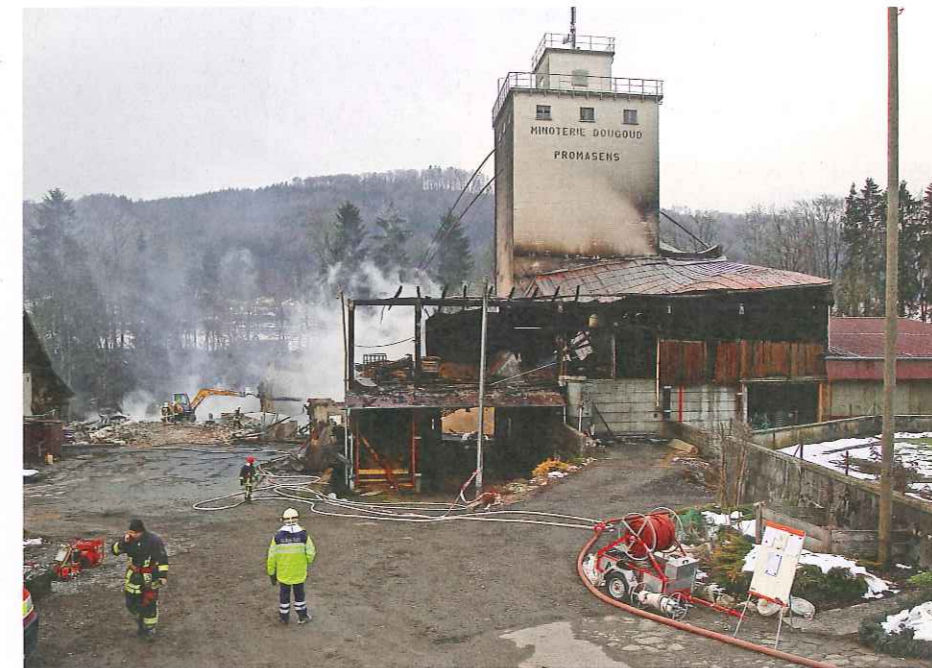
Un objectif difficile: le complexe comprend plusieurs annexes.

Le moulin de Promasens, construit durant la première moitié du XX^e siècle, est un complexe qui comprend la minoterie, construite en briques, ainsi que plusieurs

annexes où sont stockées les matières premières pour la production de farines panifiables ou d'aliments pour animaux.

A l'intérieur, les silos de stockage, ainsi que les différents toits sont en bois. Tous les bâtiments sont communicants, soit par des canaux amenant les céréales à la minoterie, soit par les accès aux différents bâtiments. Aucun mur coupe-feu n'est présent sur la totalité du complexe.

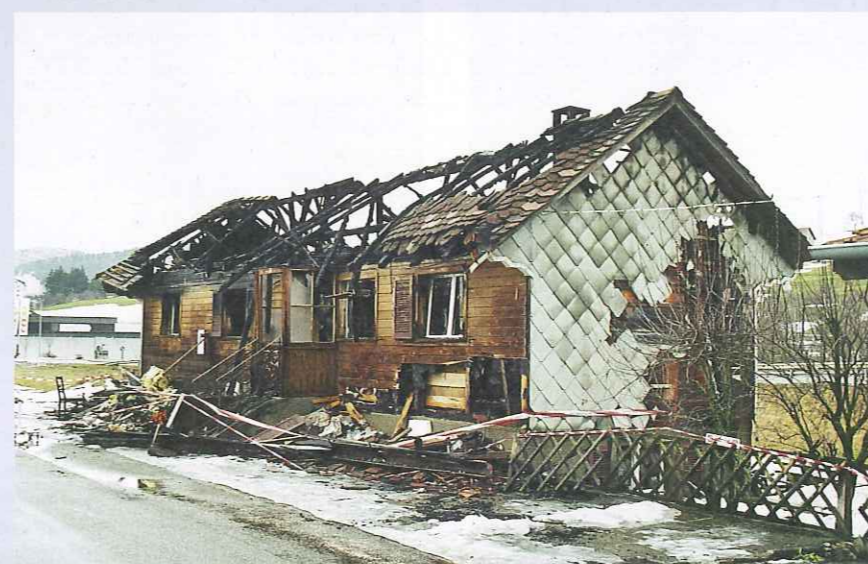
Tout est détruit!
Photo: Claude-Alain Reymond

Dans la nuit du 16 au 17 janvier 2009 le feu a entièrement détruit une maison familiale sise à la route de Tavannes à Reconvilier. Malgré l'intervention rapide du CSP La Birse, tout le bâtiment a été détruit. Les occupants ont pu quitter les lieux avant l'arrivée des pompiers et se mettre à l'abri. Ils ont pu trouver provisoirement refuge dans un appartement inoccupé de la localité mis gracieusement à disposition par les propriétaires de l'immeuble.

Les investigations menées par les spécialistes de la brigade «Incendies et explosions» de la police cantonale bernoise ont permis d'établir qu'une défectuosité technique au niveau de l'installation électrique de la maison était à l'origine du sinistre.
